**LINTHEBENE  
MELIORATION**

**JAHRESBERICHT 2023**

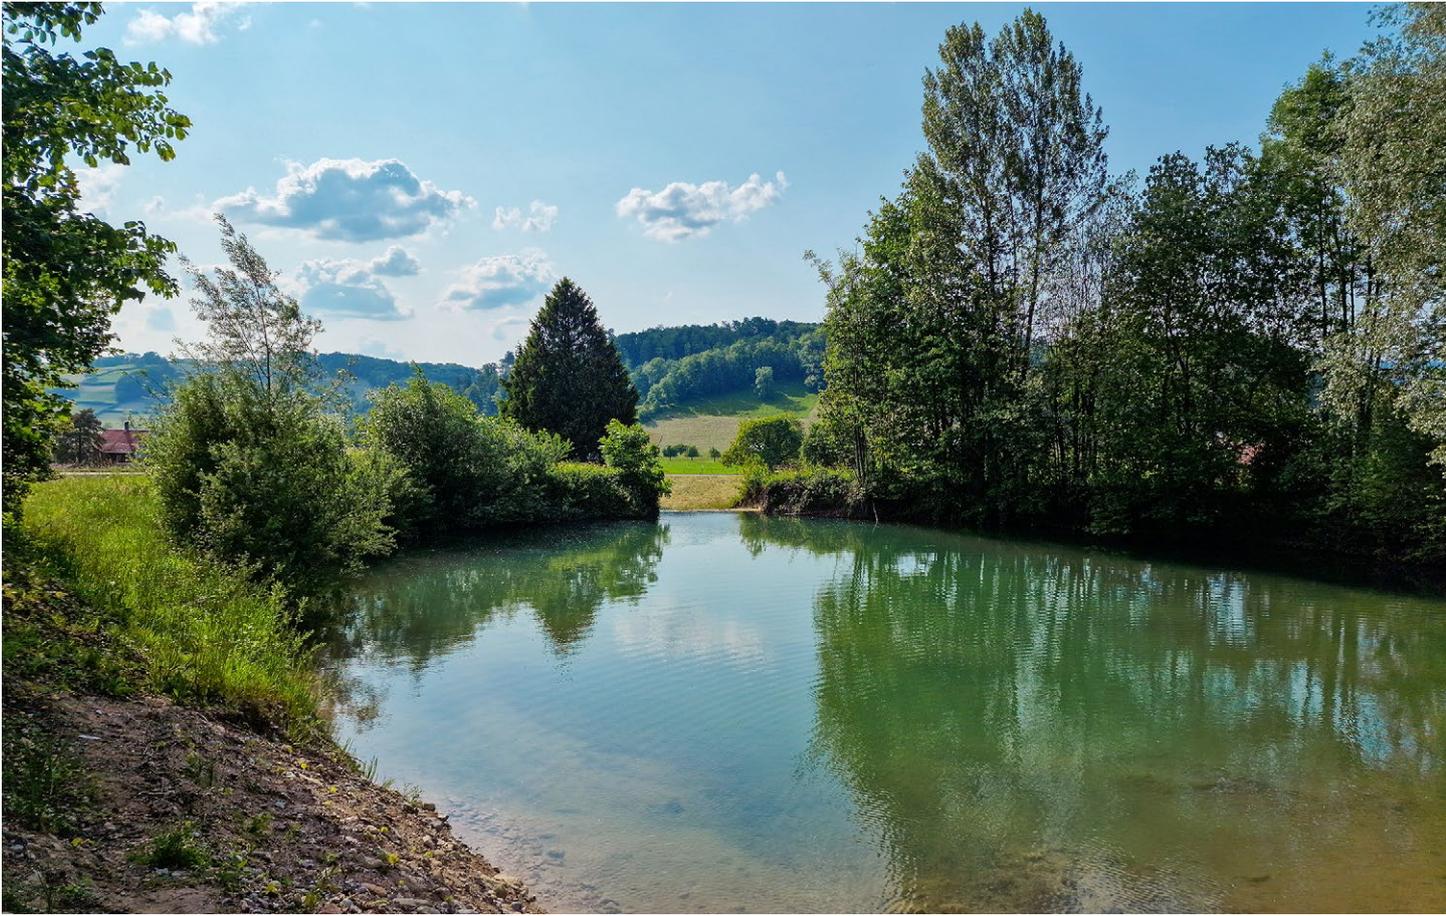
Nässibachsammler, Schänis.

**Der geleerte Sammler kann das Geschiebe des nächsten Hochwassers aufnehmen.**

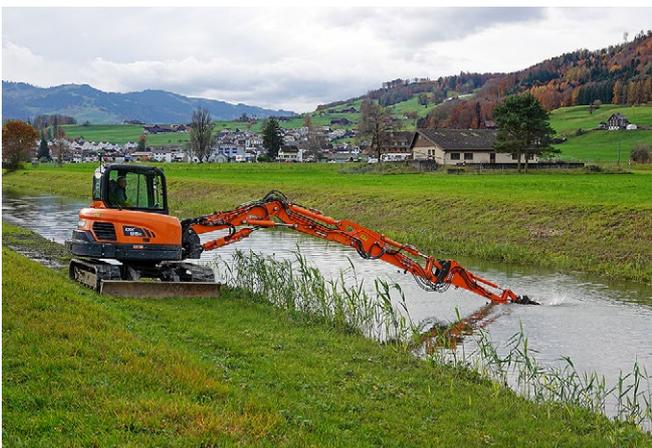
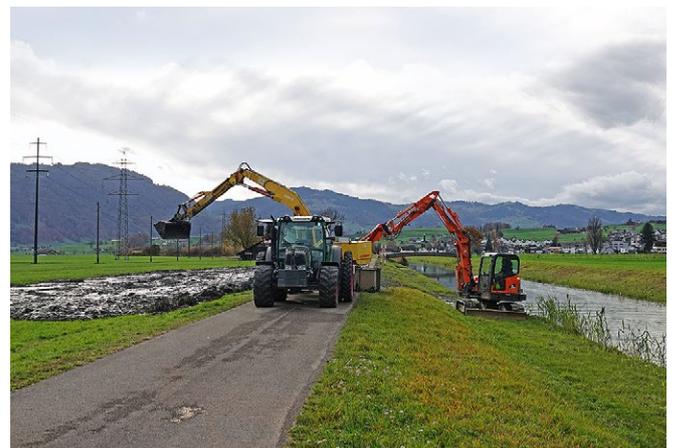
Alte Linth, Tuggen.

**Die Schlammablagerungen müssen regelmässig ausgebaggert werden, um das Abflussprofil für den Hochwasserfall wiederherzustellen.**

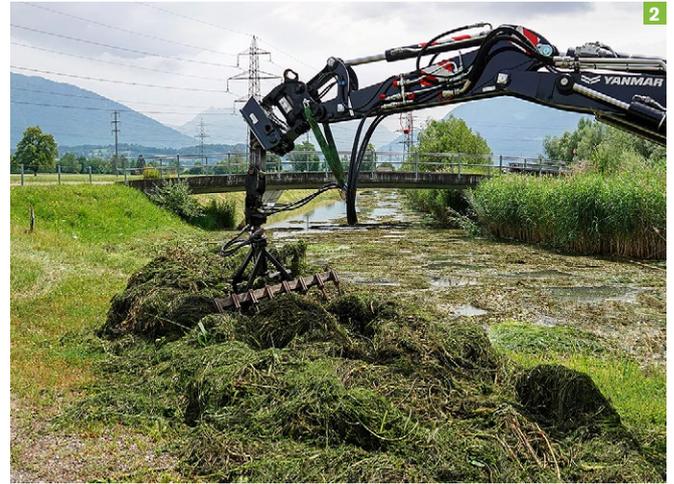
**1** Schwaderausgraben, Reichenburg.  
**Im renaturierten und verwachsenen Kanal muss eine Niederwasserrinne ausgebaggert werden.**

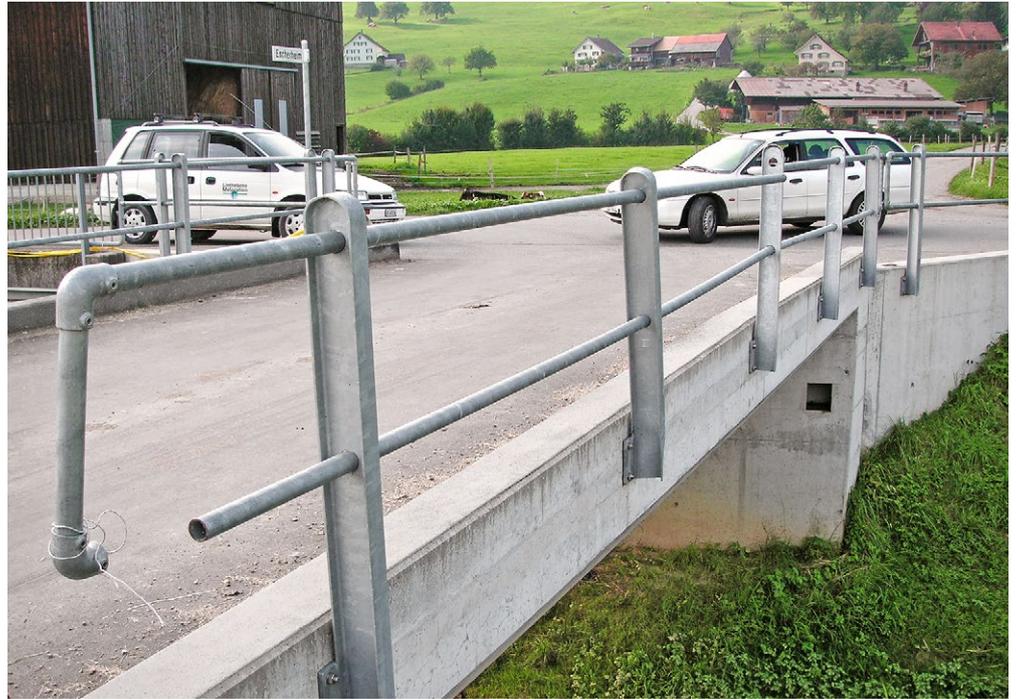
Aubachbrücke, Benken.

**Unnötiger Geländerschaden, der durch die Werkgruppe behoben werden kann.**

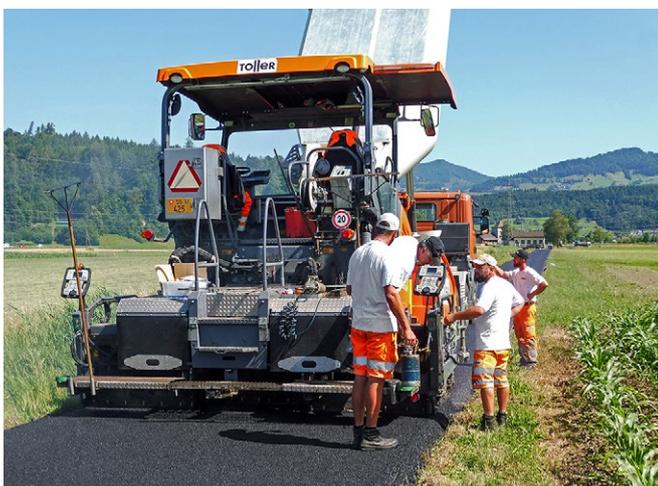
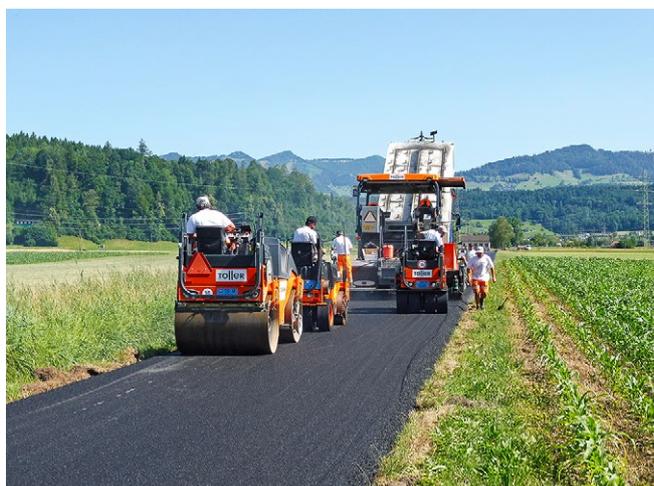
Friedgrabenstrasse, Benken.

**Einbau des neuen Belages  
im Hocheinbau.**

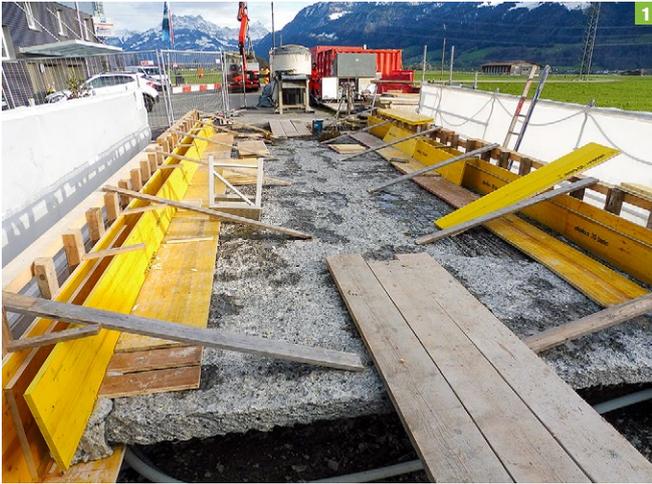
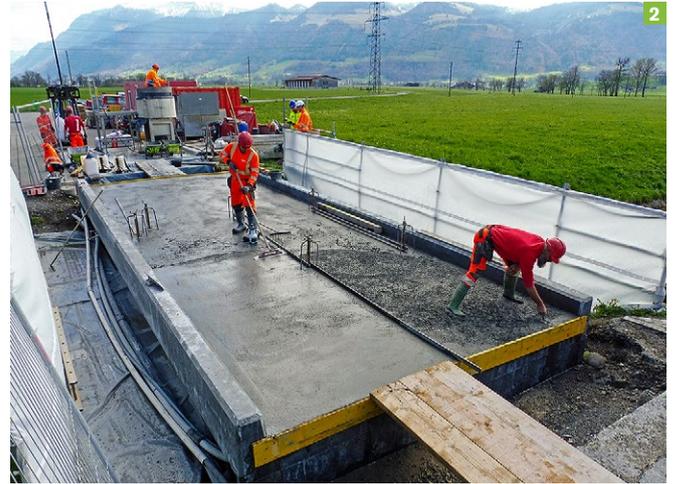
Brücke Kessizopf, Tuggen.

**1 Mit Wasserhöchstdruck abgetragene oberste Schichten für den Einbau des neuen UHF-Betons.**

**2 Einbau der Abdichtung der Fahrbahn gegen das Eindringen von Wasser in die Brücke.**

Nachdem im Herbst 2022 mit der Brücke Tödistrasse das erste von drei Brückenbauwerken aus dem bewilligten Erneuerungsprogramm realisiert worden war, folgte im Frühjahr 2023 die Brücke Kessizopf. Dieses Bauwerk wurde um 1950 gemäss den damaligen Normen erstellt. Eine veranlasste Zustandsuntersuchung mit Überprüfung der statischen Tragfähigkeit wies trotz guten baulichen Zustands eine ungenügende Belastbarkeit auf, da die entsprechenden Anforderungen seit dem Bau der Brücke markant angestiegen sind. Ein Ersatz der Brückenplatte hätte aufgrund der grösseren Eigenlasten eine neue Fundation mit entsprechend hohen Kosten bedingt. Aus finanziellen Gründen, aber auch zur Schonung der natürlichen Ressourcen hat die Geschäftsleitung entschieden, die bestehende Brückenplatte mittels CFK-Lamellen und ultrahochfesten Betons UHFB zu sanieren und zu verstärken. Der Einsatz dieses leistungsfähigen Spezialbetons war für die Linthebene-Melioration eine Premiere. UHFB ist ähnlich zusammengesetzt wie Beton und lässt sich auch entsprechend verarbeiten, weist jedoch eine Druckfestigkeit in der Grössenordnung von Stahl auf. Gegenüber Beton hat UHFB ausserdem den Vorteil, dauerhaft rissfrei und wasserdicht zu bleiben. Somit kann die Brücke gleichzeitig verstärkt und abgedichtet werden, was die Bauzeit erheblich reduziert. Der Spezialbeton lässt sich dünnsschichtig und somit praktisch gewichtsneutral auf die abgejetete Betonoberfläche auftragen. Ein kostspieliges Nachfundieren im setzungsempfindlichen Baugrund lässt sich damit umgehen.

Im Zuge der Sanierung wurden auch ein Randbord, ein normkonformes Geländer und eine neue Aufhängung für die bestehenden Werkleitungen realisiert. Der Grundriss und das statische System der Brücke blieben durch die Erneuerung unverändert.

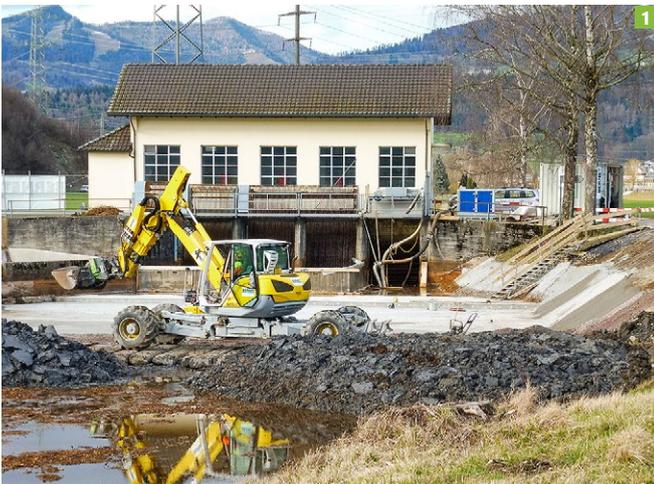
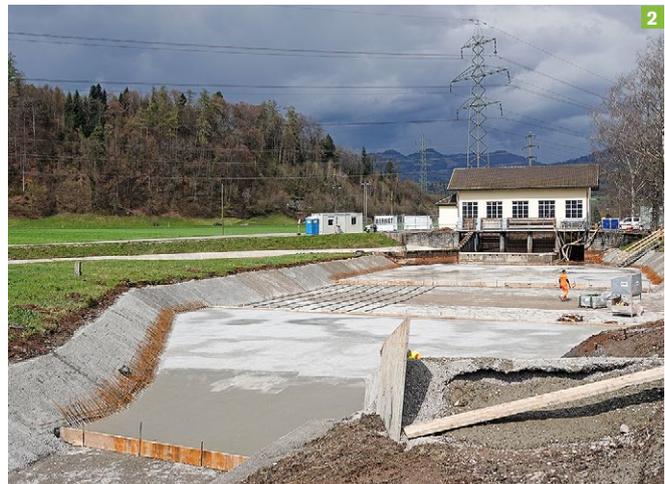
Pumpwerk Grynau, Benken.

**1 Der Aushub für das neue Becken ist wegen des schwierigen Baugrunds sehr komplex.**

**2 Die flächenmässig riesige Bodenplatte wird in insgesamt fünf Etappen betoniert.**

Die Anlage des Pumpwerks Grynau geht auf die 1950er-Jahre zurück. Damals wurde die Bodenplatte der Becken als Schroppenbett flach fundiert und mit Beton überzogen. Bei der Böschungssicherung handelte es sich um unarmierten Stampfbeton. Zustandsaufnahmen zeigten, dass der Beton trotz sorgfältig ausgeführtem Unterhalt unter dem salz- und moorsäurehaltigen Wasser und den zahlreichen Frost-Tau-Wechseln stark gelitten hatte. Erosionsschäden gestalteten das Mähen und das periodische Ausbaggern des Beckens zunehmend aufwendig und gefährlich. Nachdem das Zulaufbecken 1 bereits im Jahr 2019 saniert worden war, bewilligte der Kanton St. Gallen im Herbst 2022 ein analoges Projekt zur Erneuerung des Zulaufbeckens 2.

Anfang Februar wurde die Baustelle installiert und die Wasserhaltung eingerichtet. Diese gestaltete sich aufwendig, da der Pumpbetrieb während der gesamten Bauphase gewährleistet bleiben musste. In einer ersten Phase konnte während einer längeren Trockenperiode das gesamte zufließende Wasser über die kleinste der festinstallierten Pumpen abgepumpt werden. Sobald die Bodenplatte im direkten Zulaufbereich der drei grösseren Pumpen betoniert war, wurde dort provisorisch ein kleineres Vorbecken eingerichtet. Das Betonieren der neuen Bodenplatte erfolgte anschliessend in vier weiteren Etappen. Gleichzeitig mit der vierten Bodenplatte wurde eine neue Zufahrtsrampe für den späteren Unterhalt des Beckens eingerichtet. Danach wurden vier bis fünf Meter lange Böschungsabschnitte in alternierenden Etappen armiert und betoniert. Mit der Fertigstellung des Beckens konnte der ordentliche Pumpbetrieb im Friedgrabenbecken noch vor den Sommerferien wieder aufgenommen werden. Nach dem Abschluss der Wasserbauarbeiten musste die durch Bauarbeiten stark beanspruchte Friedgrabenstrasse instand gestellt werden.

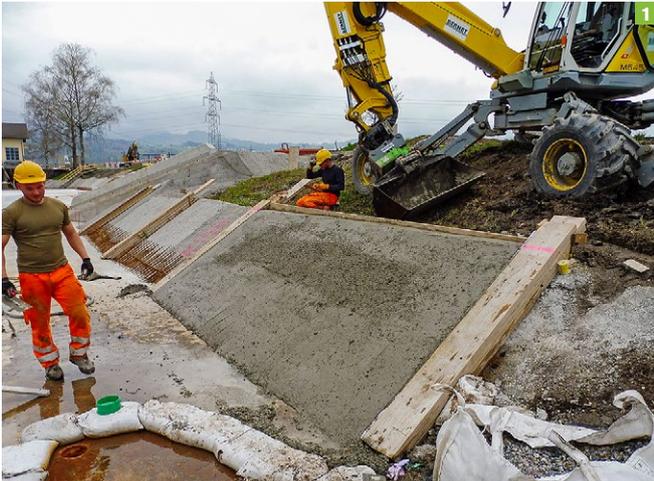
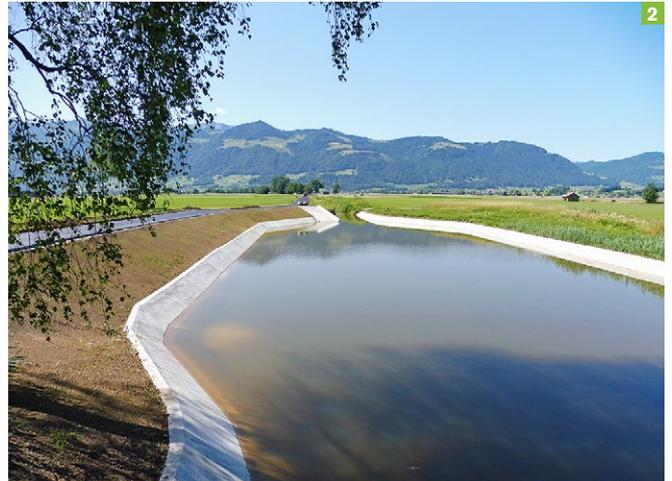
Pumpwerk Grytau, Benken.

**1 Der Aufbau der Böschungssicherungen erfordert erfahrene Handarbeit.**

**2 Fertig erstelltes Zulaufbecken 2 nach dem Fluten.**
