**LINTHEBENE  
MELIORATION**

**JAHRESBERICHT 2025**

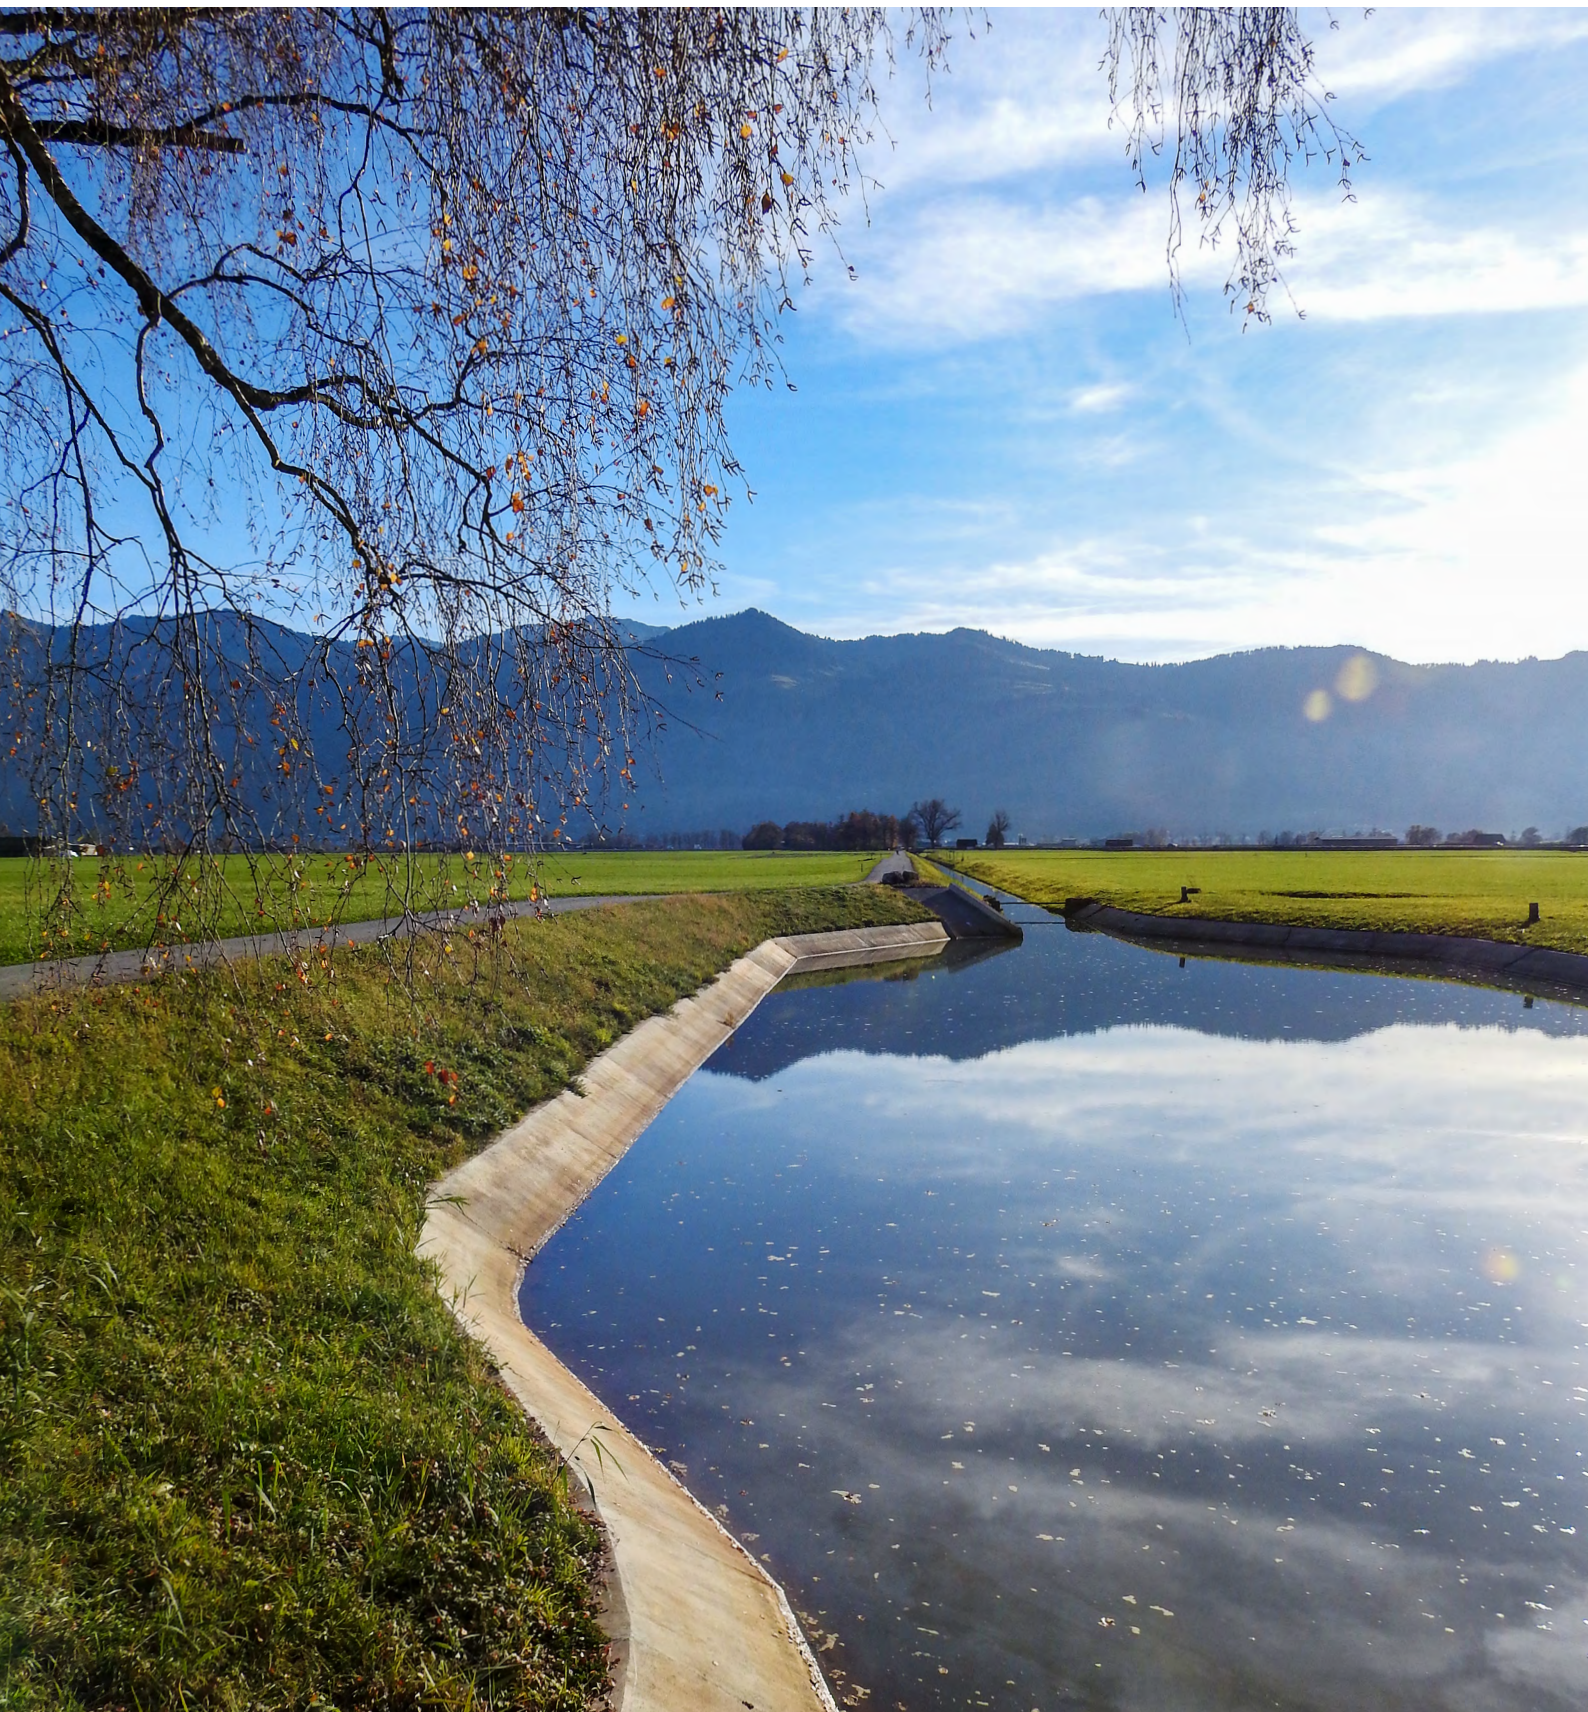
Titelbild:

**Pumpwerk Grynau, Benken. Das im Pumpensumpf gesammelte Wasser wird periodisch abgepumpt. Die Pumpen werden pegelabhängig gesteuert.**

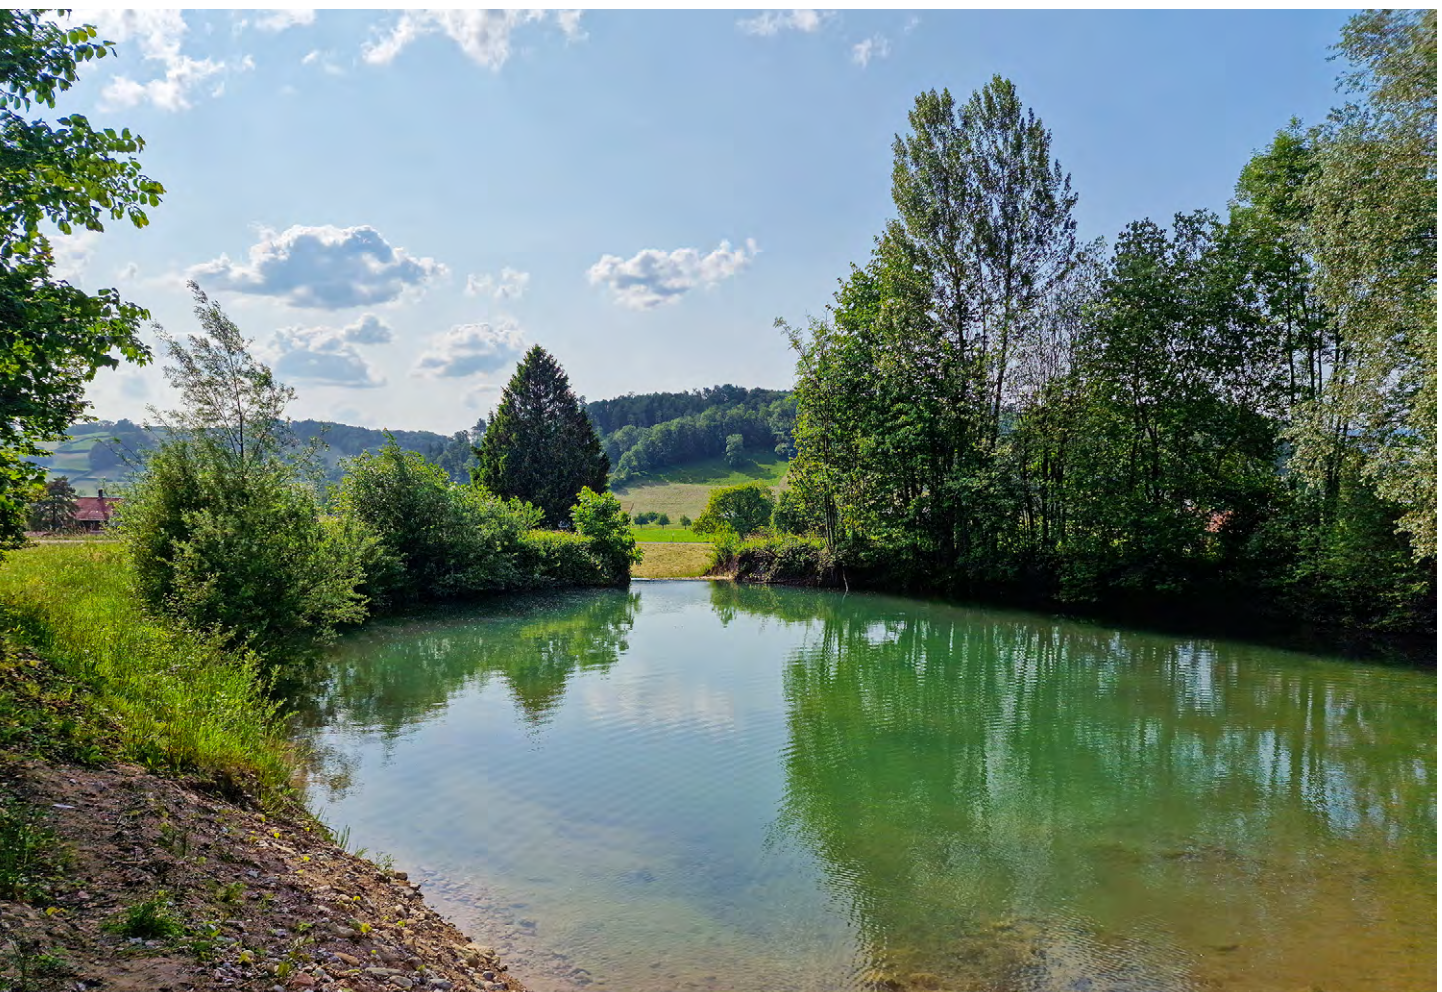
Nässibachsammler,  
Maseltrangen/Schänis.

**Der geleerte Kiessammler  
steht für das nächste  
Hochwasser bereit.**

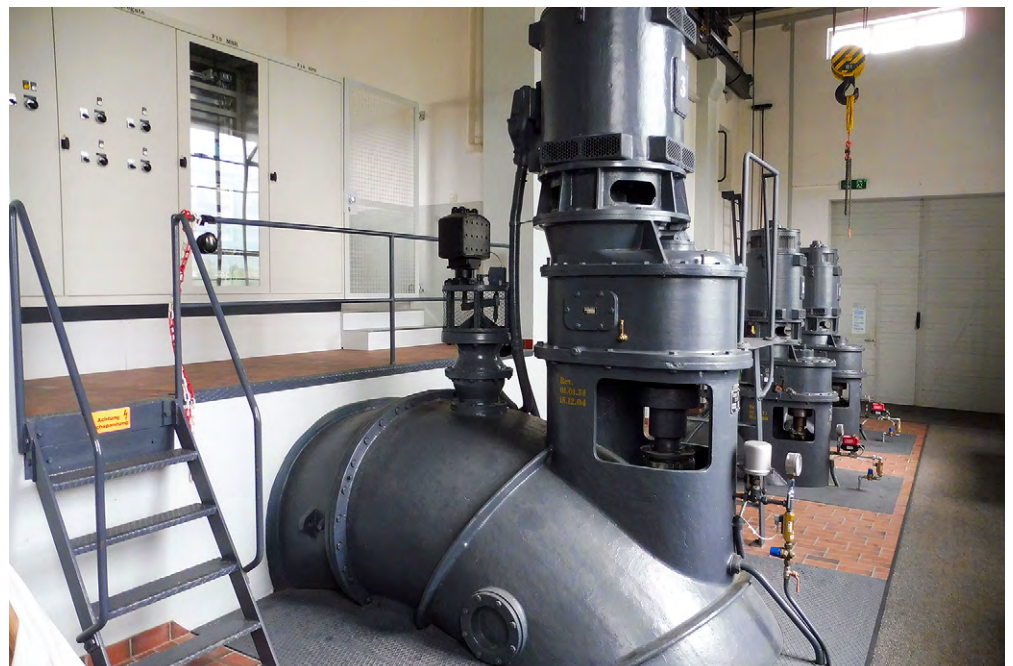
Maschinensaal Pumpwerk, Uznach.

**Dank guter Wartung versehen die Pumpen ihren Dienst trotz des sehr hohen Alters immer noch tadellos.**

Die installierten Pumpen versehen ihren Dienst trotz ihres teilweise hohen Alters nach wie vor zuverlässig und ohne nennenswerte Pannen oder Havarien. Das hängt neben der ursprünglich guten Qualität der mechanischen und elektromechanischen Bestandteile auch mit dem laufenden Unterhalt der Pumpen zusammen, wobei gewisse Arbeiten im wöchentlichen Turnus erfolgen.

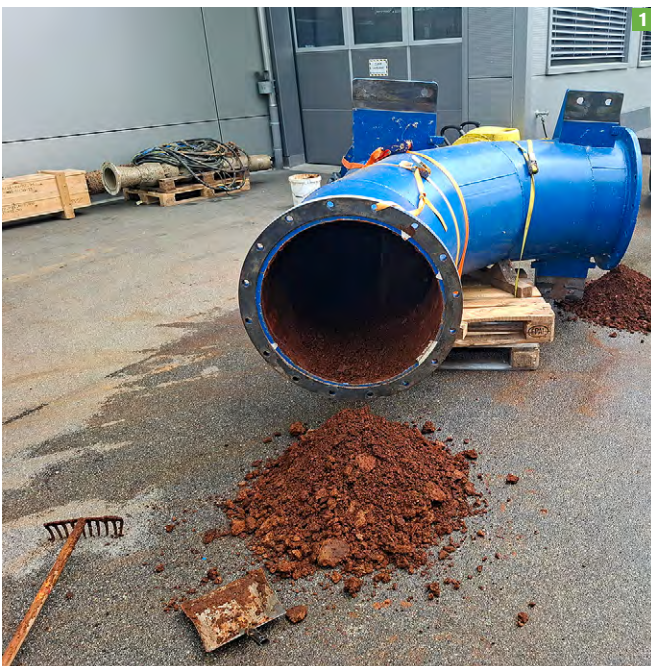
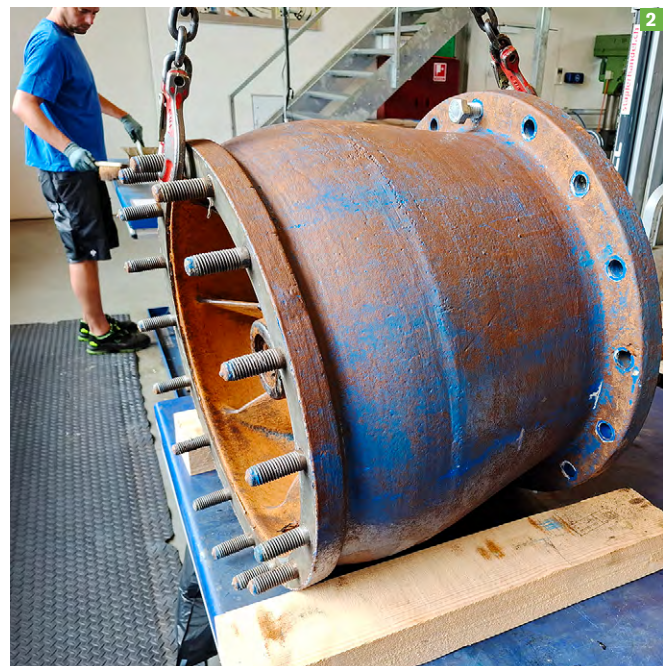
Pumpwerk Grynau, Benken.

**1 Demontiertes Bogenrohr mit harten Ablagerungen aus Eisenoxid aus dem Moorwasser.**

**2 Gut erhaltenes Laufradgehäuse nach der Demontage.**

Im Pumpwerk Grynau, Benken, wurde die Pumpe 1 mit Baujahr 1948 zum zweiten Mal in ihrer Geschichte einer umfassenden Werksrevision unterzogen. Dies aufgrund der sehr hohen Betriebsstundenzahl, während der die Maschine in den letzten rund 20 Jahren zuverlässig Wasser geschöpft hatte. Die Pumpe wurde von Spezialisten vor Ort in transportierbare Teile demontiert und zur Befundung ins Werk gefahren. Dort wurde zunächst eine detaillierte Analyse des Zustandes für jedes einzelne Bauteil erhoben, um entscheiden zu können, ob eine metallische Aufarbeitung noch möglich ist oder aber dieses mit Originalmassen neu zu erstellen wäre. Vor allem Bauteile, die ständig in Bewegung sind, wiesen erwartungsgemäss die grössten Abnützungserscheinungen auf. Von unerfreulichen und somit kostspieligen Überraschungen blieb man verschont; die Pumpe wies einen recht guten Allgemeinzustand auf. Obwohl die Sulzer-Pumpe ein Schweizer Produkt ist, war man bei der Werksrevision auf ausländische Lieferanten von Verschleissteilen abhängig, was den Wiedereinbau der Maschine zeitlich stark verzögerte. Die eigentliche Remontage und Wiederinbetriebnahme vor

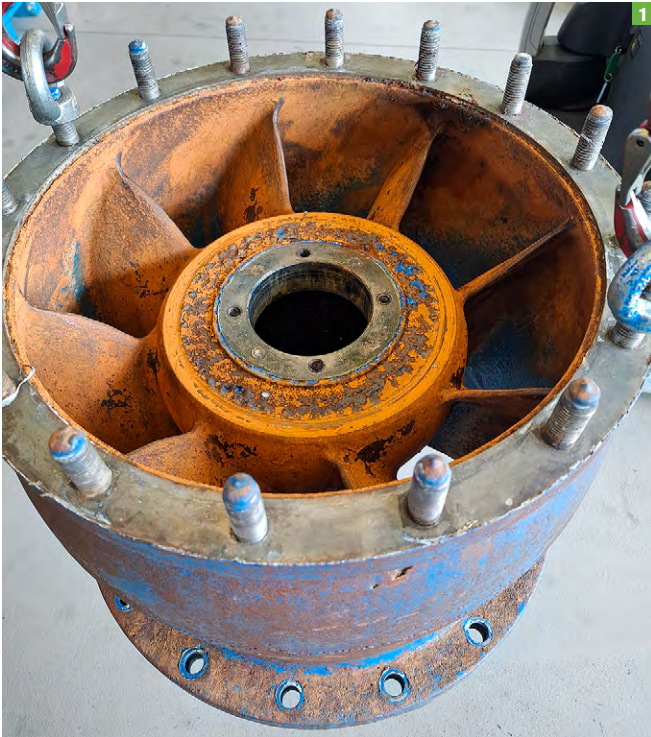
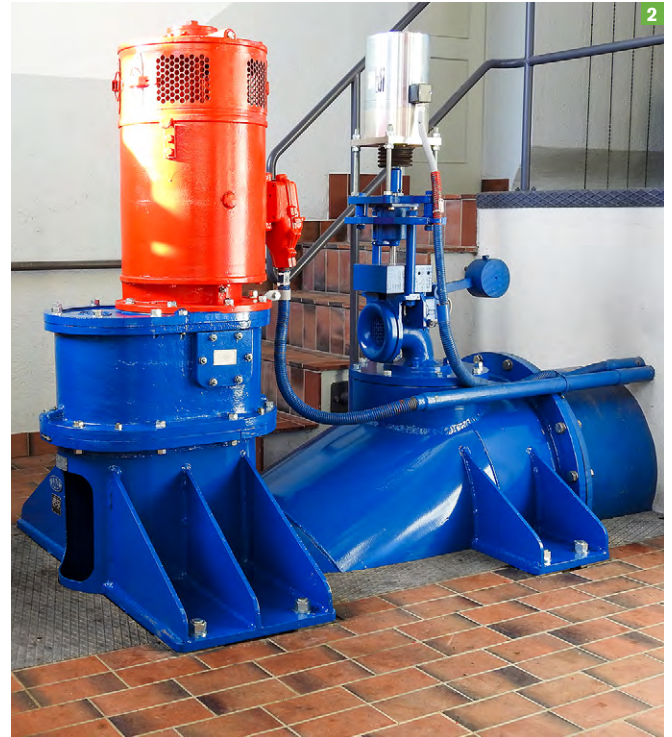
Pumpwerk Grynau, Benken.

**1 Der Schaufelklotz führt das Pumpwasser hydraulisch optimal auf das Schaufelrad.**

**2 Die revidierte Pumpe I ist wieder montiert und erstrahlt in neuem Glanz.**

Ort gestalteten sich dann auch dank der Hallenkrananlage als problemlos. Es kann davon ausgegangen werden, dass die Pumpe ihren Dienst auch die nächsten 25 Jahre zuverlässig verrichten wird.

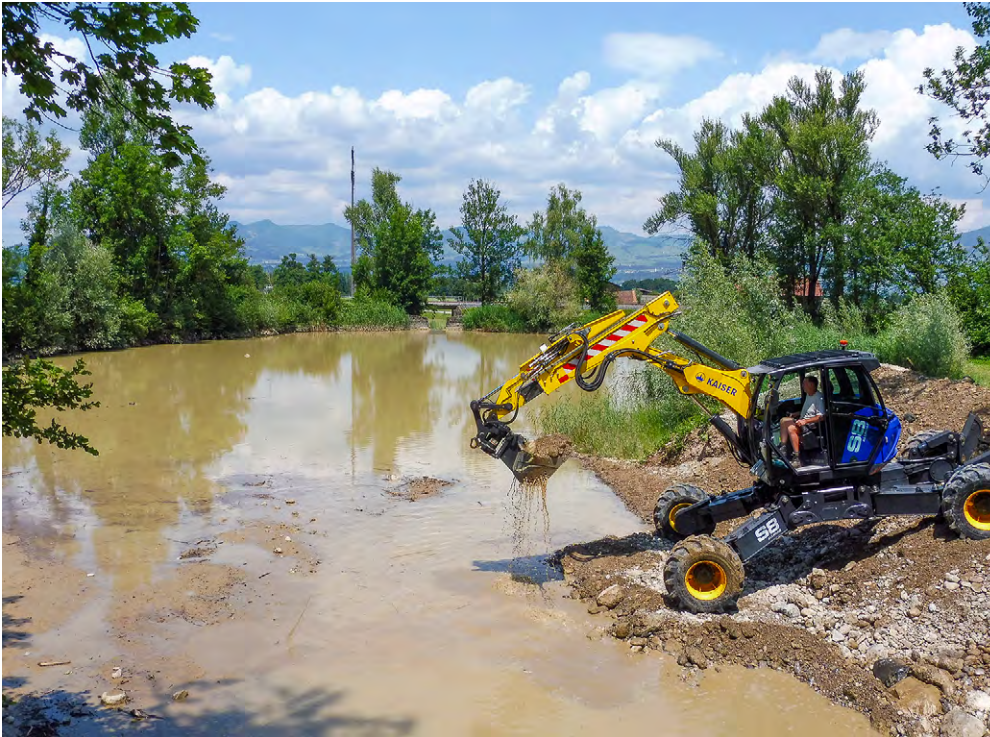
Rufibachsammler, Buttikon.

**Ein erster Eingriff beim Geschiebe muss noch während des abklingenden Hochwassers vorgenommen werden.**

Das Werk blieb im Berichtsjahr nicht ganz von einem grösseren Hochwasser verschont. Am 20./21. August 2025 ging im Einzugsgebiet der Märchler Wildbäche ein sehr grosses Regenereignis nieder. In der Folge davon kam es am Wildbachkanal und am Schwärzibach, Buttikon, zu Hochwasserabflüssen mit grossem Eintrag von Totholz aus den Wäldern und einer markanten Geschiebeführung. Im Falle des Oberlaufs des Schwärzibachs mussten ausserhalb des Perimeters der Linthebene-Melioration schwere Überschwemmungen und Übersarungen bewältigt werden. Der Kiessammler des Schwärzibachs wurde inert kürzester Zeit vollständig verfüllt, so dass dringende Räumungsarbeiten angezeigt waren. Der Sammler selbst wurde zudem auch hydraulisch überlastet, was in absehbarer Zeit zu einer

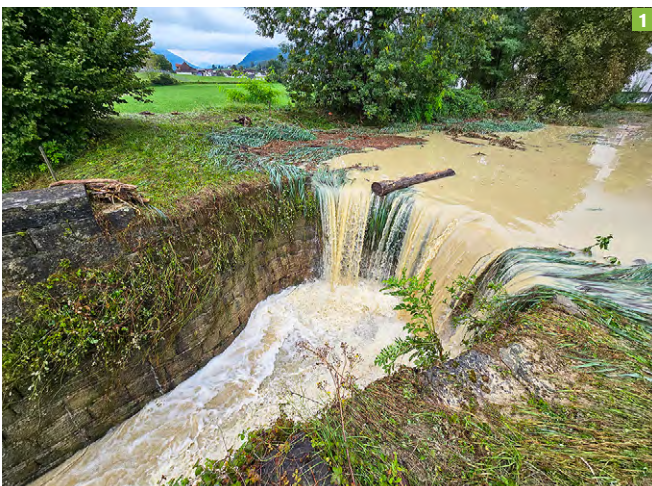
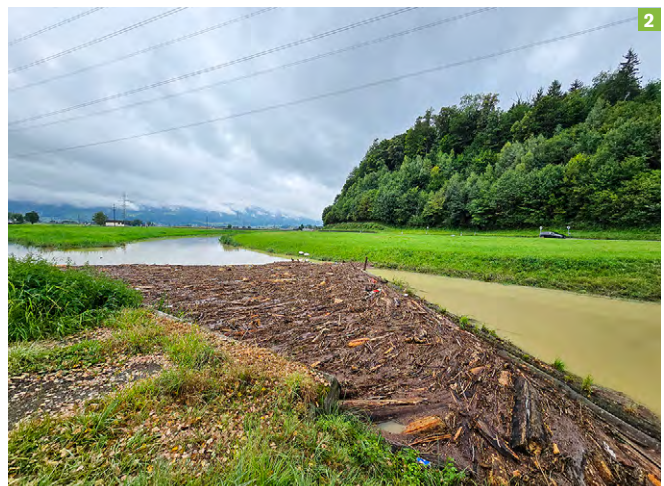
1 Schwärzibachsammler, Buttikon.

**Die grösste Hochwasserwelle ist abgeebbt. Der Höchststand ist beidseits der Abflussection gut erkennbar.**

2 Alte Linth, Grynau/Tuggen.

**Das Hochwasser führt aus den nicht mehr gepflegten Wäldern tonnenweise Totholz in die Kanäle.**

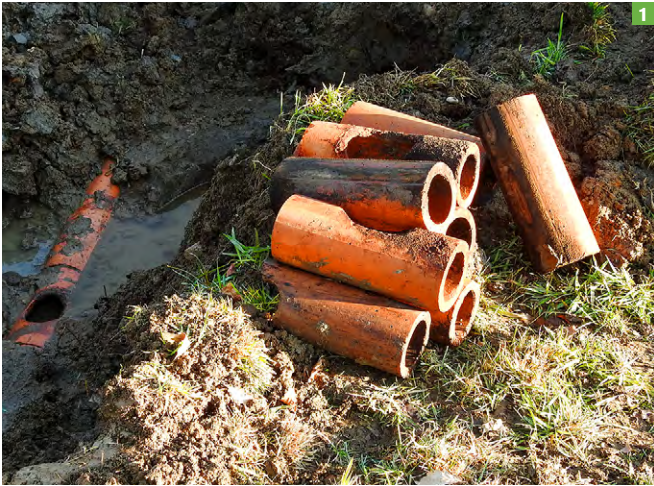
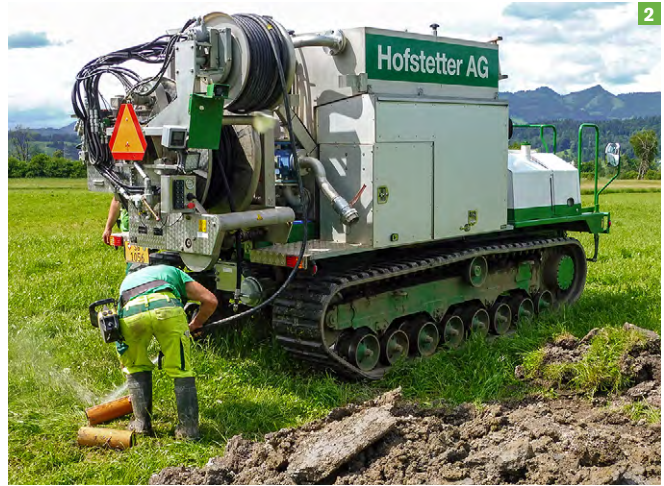
1 Burgerriet, Uznach.

**Sorgfältig behandelte Drainagen aus Tonrohren sind auch nach 80 Jahren noch intakt und einsatzfähig.**

2 Hinteres Benkner Riet, Benken.

**Drainagen werden mit dem Hochdruck-Spülgerät von den Feinsedimenten befreit, damit sie wieder uneingeschränkt funktionieren.**

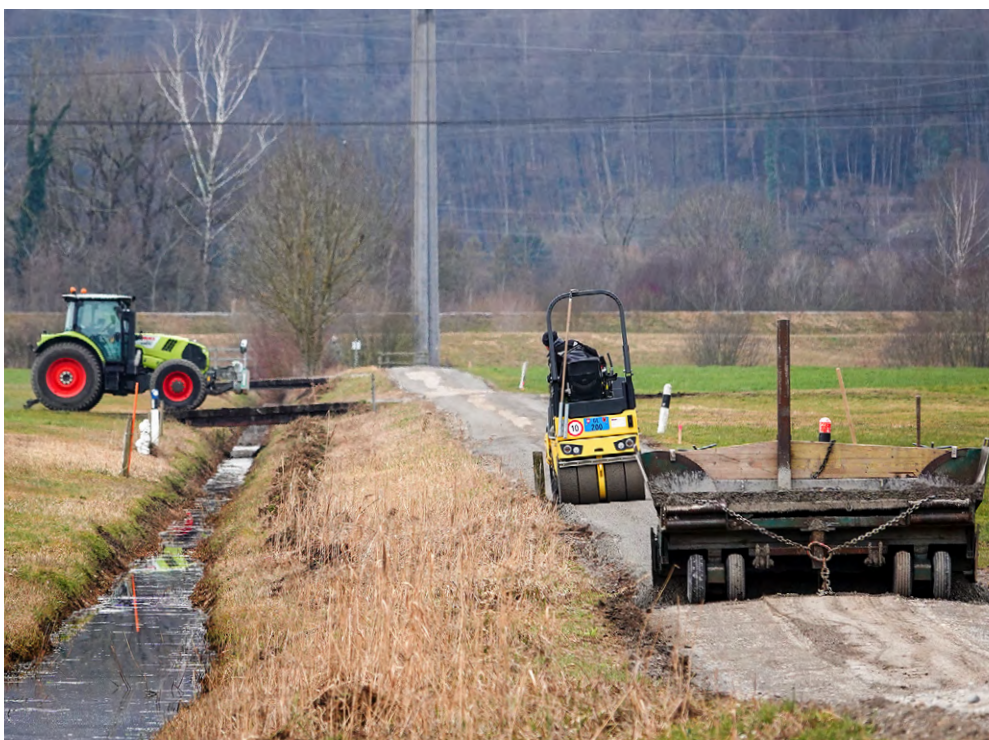
Sechste Gangstrasse, Benken.

**Wiederinstandstellung der Naturstrasse mit Bombierung für die seitliche Ableitung des Wassers.**

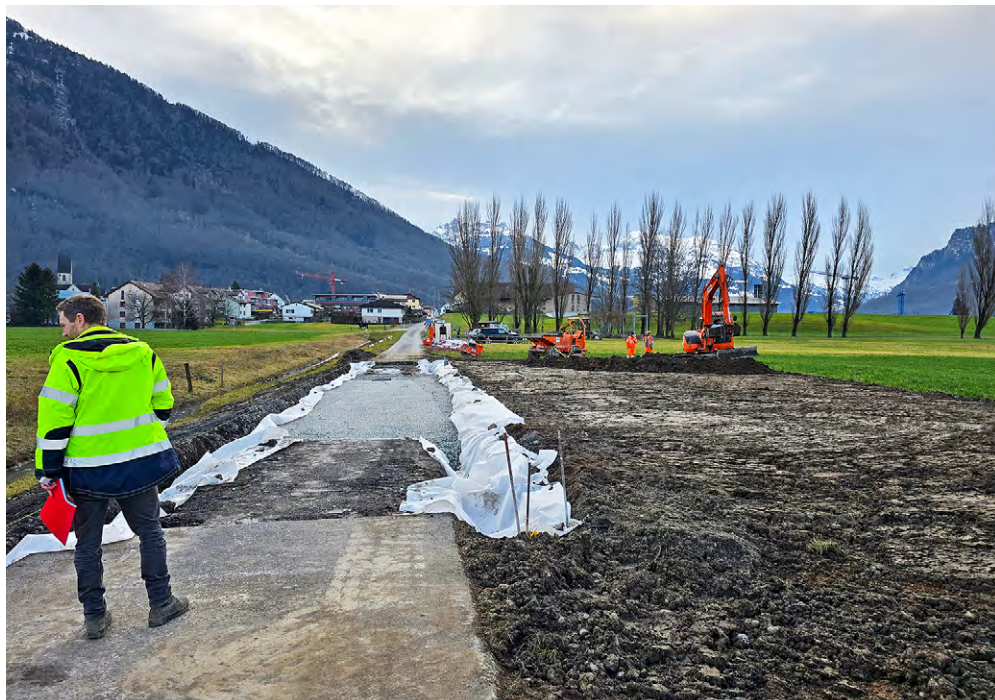
Forrenstrasse, Schänis.

**Der grossräumige Materialersatz erleichterte die Eliminierung der markanten Senke in der Strasse.**

Im Zuge des ordentlichen Unterhalts von Belagsstrassen konnte im Frühjahr eine markante Senke in der Forrenstrasse ausgeglichen werden. Ein Quellaufstoss im benachbarten Forrengraben hatte zuvor über mehrere Jahre hinweg sandiges Material aus dem Untergrund ausgetragen und trug dazu bei, dass sich der Belag lokal um mehrere Dezimeter senkte.

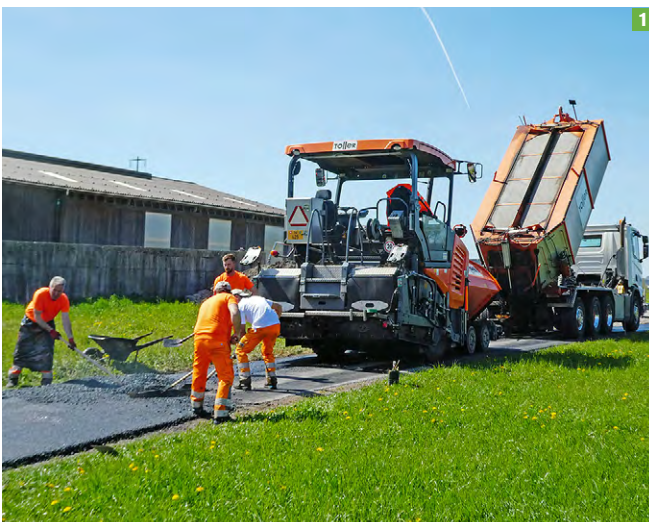
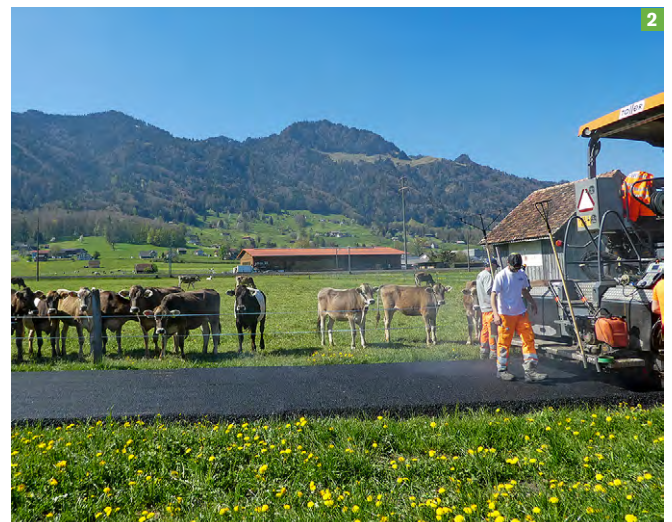
Burstwiesenstrasse, Reichenburg.

**1 Einbau der neuen Tragdeckschicht auf der beliebten Veloroute.**

Mit der Feldstrasse in Tuggen sowie der Dünnetenstrasse in Reichenburg wurden auch zwei Kiesstrassen im Kanton Schwyz saniert. Da bei beiden Strassen der grobe Kieskoffer zum Vorschein kam, erfolgte die PWI jeweils durch den Einbau einer neuen Kalk-Wasser-gebundenen Verschleisschicht. Weiter wurde die Burstwiesenstrasse (Reichenburg) im Abschnitt zwischen dem Strubengraben und der Kantonsgrenze mit Hartbelag saniert. Wie zahlreiche andere Meliorationsstrassen dient auch die Burstwiesenstrasse als beliebte Schweiz-Mobil-Route, wodurch es zu häufigen Begegnungsfällen zwischen der Landwirtschaft und Langsamverkehr kommt. Die Ausweichmanöver und der schlechte Baugrund machten sich in der Form von Rissen und Verdrückungen an den Strassenrändern bemerkbar. Nach dem punktuellen Vorflücken von Randschäden wurde an einem warmen Apriltag flächendeckend eine neue Tragdeckschicht eingebaut.

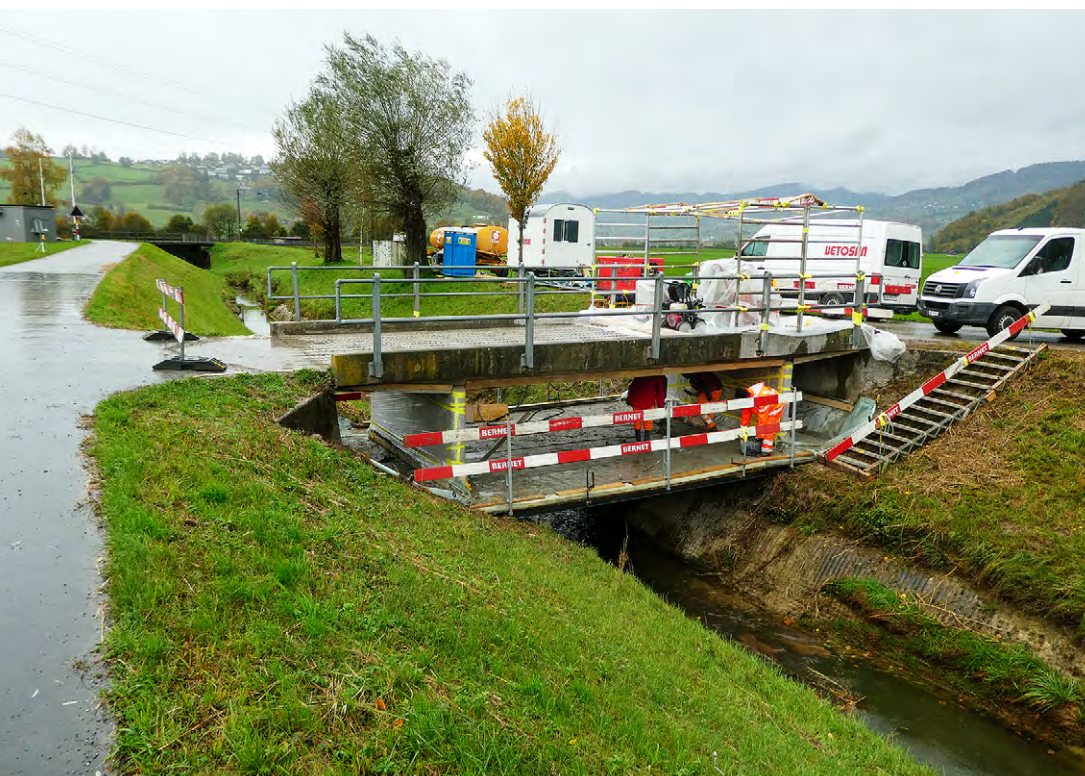
Brücke Rufnerrietstrasse, Schänis.  
**Gesamtansicht der Baustelle mit dem abgedichteten Hilfsgerüst, damit kein Material ins Wasser gelangen kann.**

Die Ausführung der statischen Verstärkung erfolgte von Mitte Oktober bis Mitte November 2025. Die ebenfalls vorgesehene Fahrbahnabdichtung musste aufgrund der tiefen Temperaturen auf das Folgejahr verschoben werden.

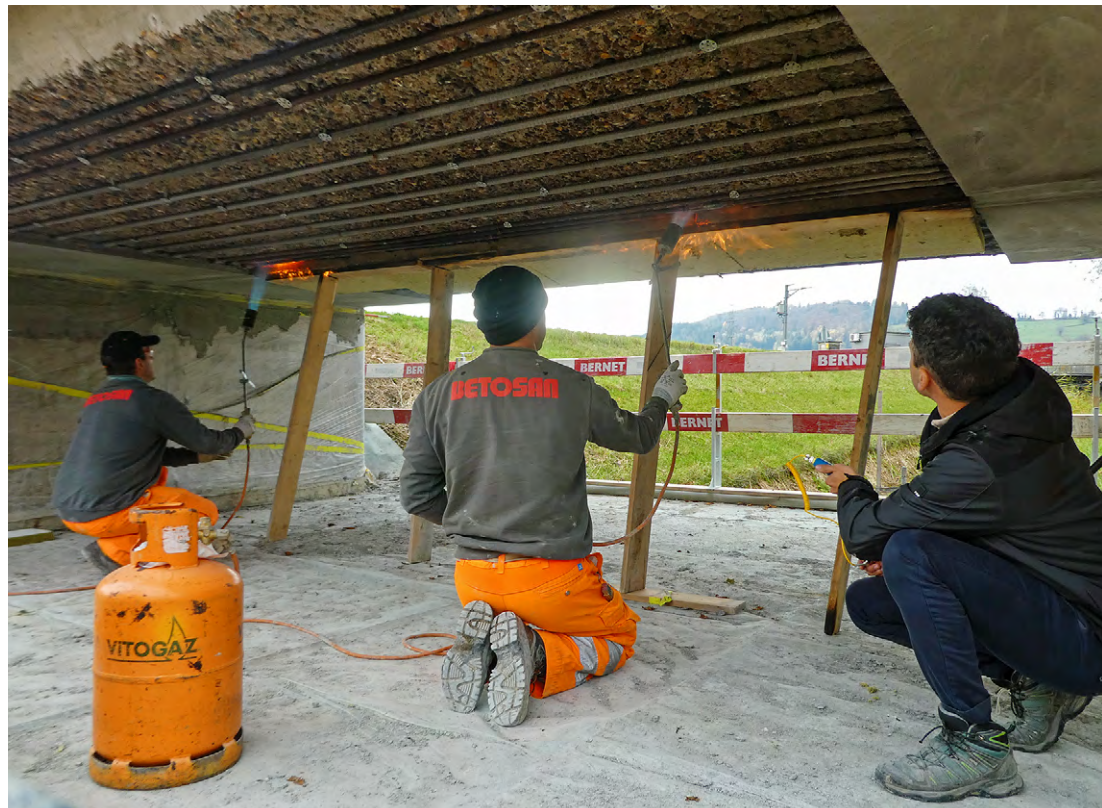
Brücke Rufnerrietstrasse, Schänis.  
**Vorspannen der unterseitigen  
Stahleinlagen durch Hitze zur  
Verstärkung der Traglast.**

Die statische Ertüchtigung erfolgte sowohl auf der Ober- als auch auf der Unterseite der Brücke. Auf der Fahrbahnoberfläche wurden zusätzliche Bewehrungseisen in die bestehende Konstruktion eingeschlitzt und verankert. Auch an der Brückenuntersicht wurde zusätzliche Bewehrung montiert. Dabei kam unter anderem ein neuartiger Werkstoff, der sogenannte Memory®-Steel, zum Einsatz. Dieser Stahl besitzt die besondere Eigenschaft, sich beim Erhitzen zusammenzuziehen und dadurch zusätzliche Kräfte in das Tragwerk einzuleiten. Auf diese Weise wird die Tragfähigkeit der Brücke wirksam erhöht. Nach dem Spannvorgang werden die eingebauten Stahlelemente vollständig mit Reparaturmörtel umhüllt, um sie dauerhaft vor Witterungseinflüssen und Korrosion zu schützen. Mit dieser innovativen Methode konnte die bestehende Brücke nachhaltig und effizient instandgesetzt werden.
